保育對策-迴避

工程生態檢核 實務案例操作

泰平水梯田復育工程

喜龍橋與本生橋下游野溪整治工程

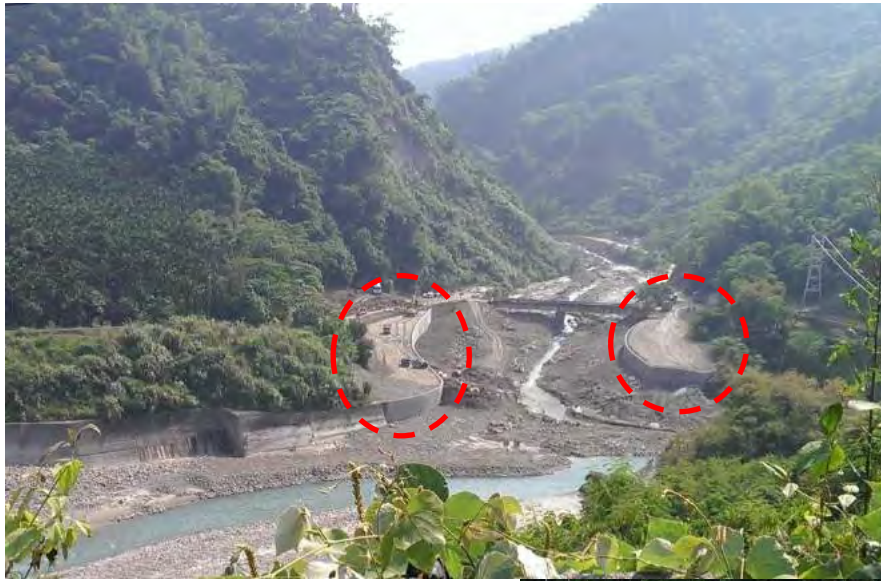
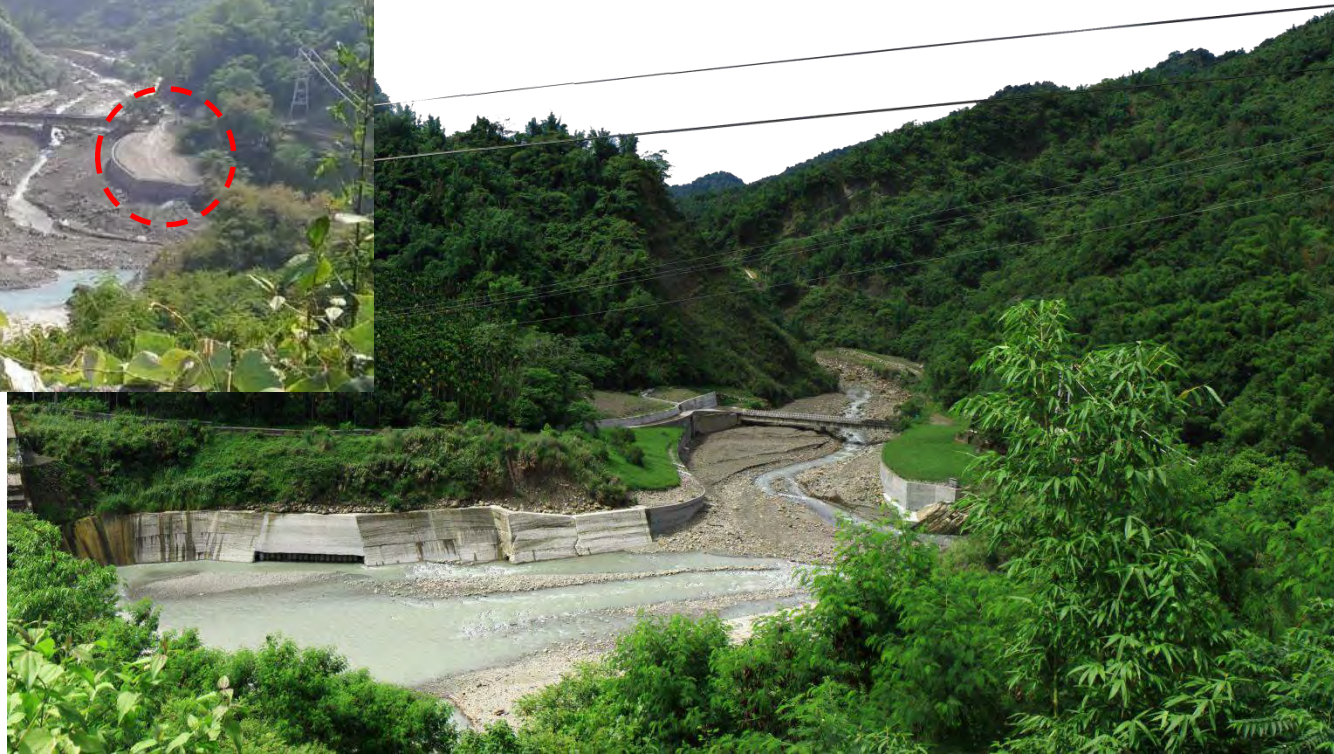
- 因回填及工程干擾而形成的裸露地，完工後噴植原生適生植物種子，加速植被復原

剛完工
(103.10.14)

完工8個月
(104.08.05)

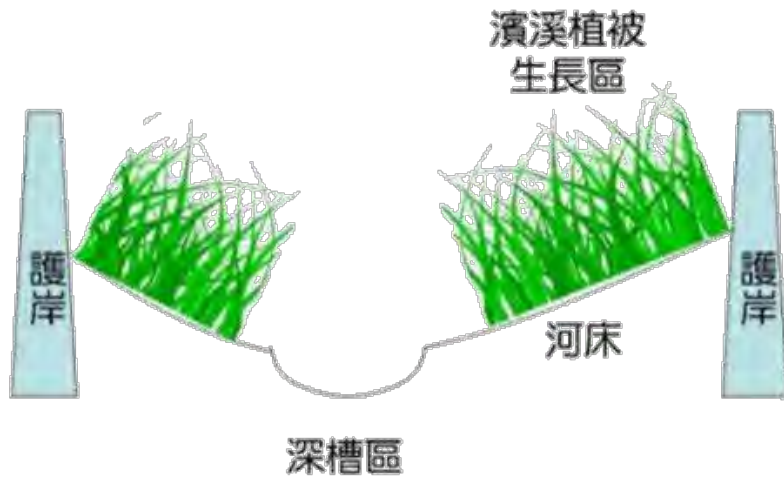
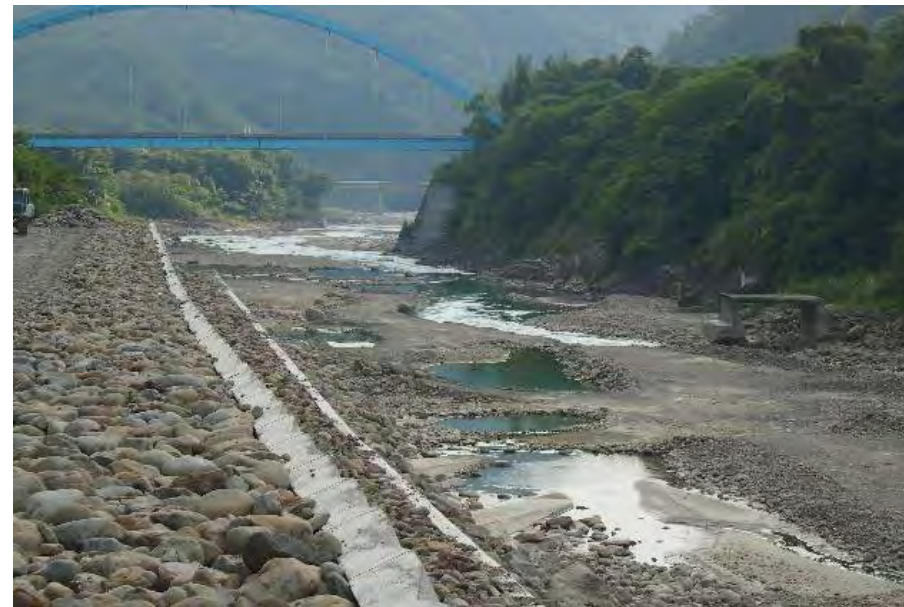
- 人工營造多樣的水域棲地，如深潭
- 丁壩的設置除可調整流心，亦可形成深潭區

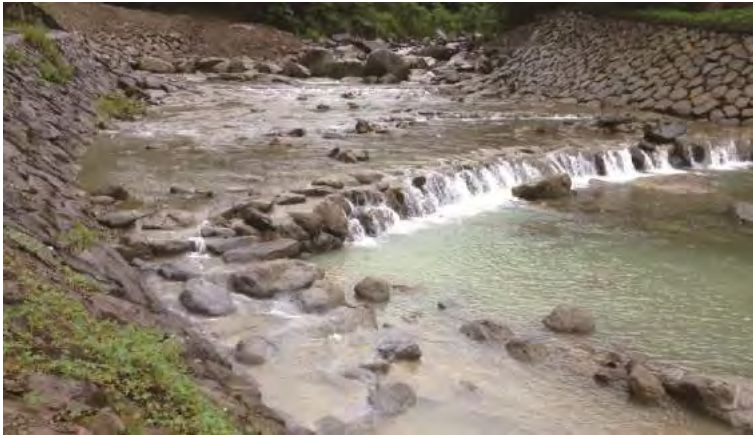
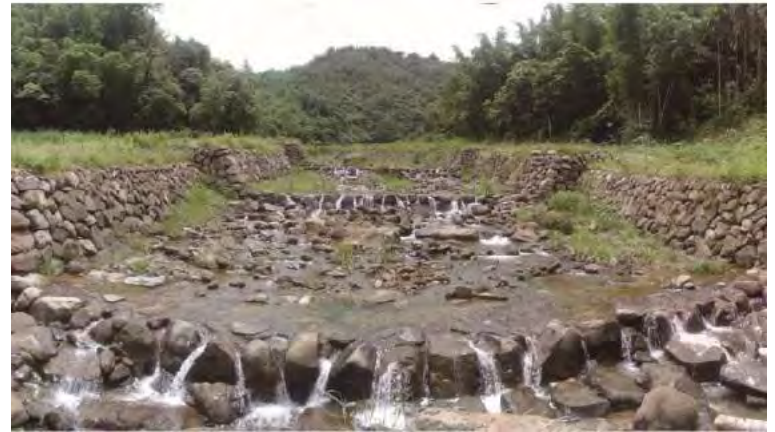
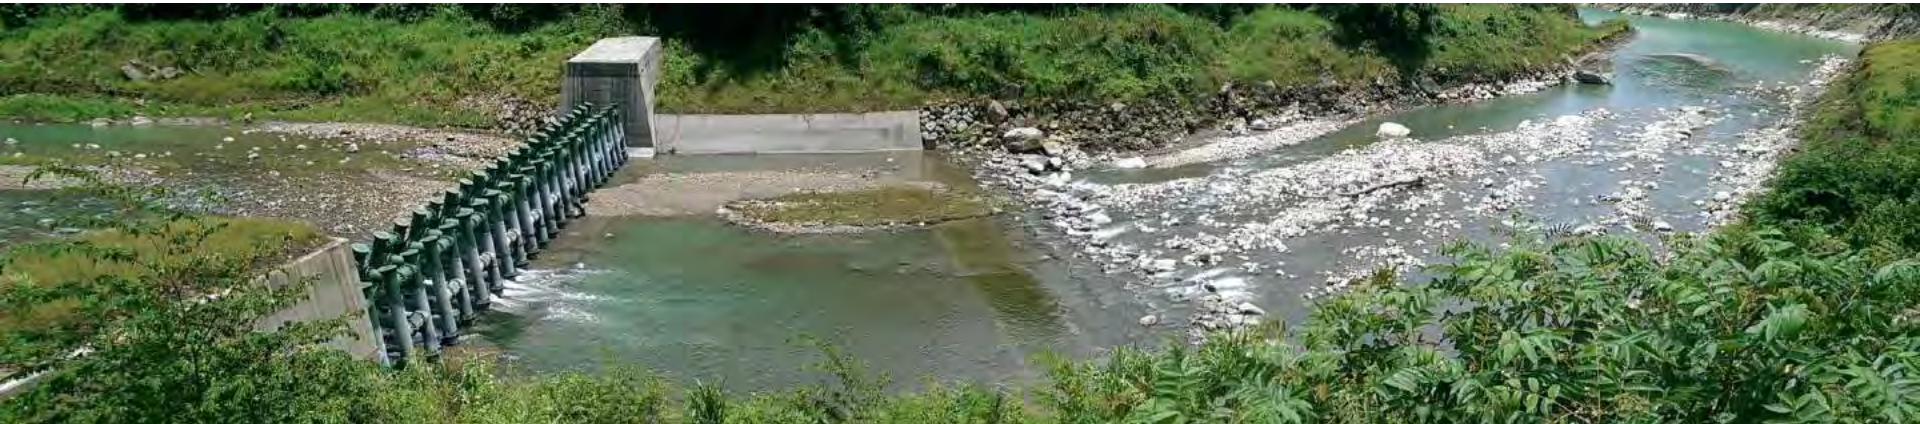
- 考慮開口或其他型式的防砂壩，增加通透性
- 連續式低壩取代高壩，降低落差

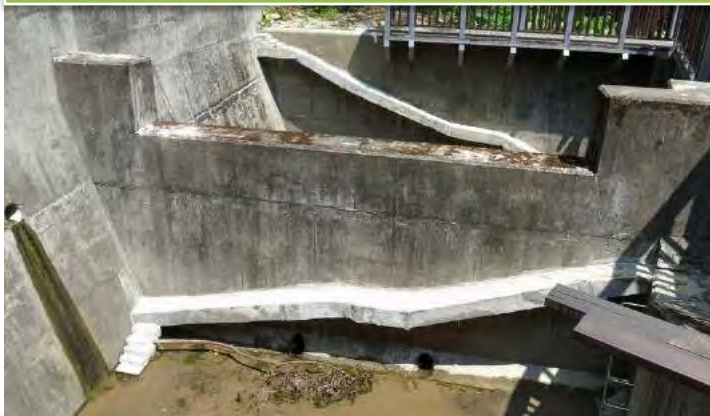
蓄水池1動物逃生坡道立面圖 S:1/20

- 坡度：建議不超過40度盡量採緩坡設計
 - 雌性個體為族群繁衍重要成員
40度約為母龜可攀爬的最陡坡度
- 坡度越緩越有利於動物攀爬脫困
 - 寬度：建議40公分以上
 - 約為中小型哺乳類體型最低可利用寬度
- 寬度太窄體型較大動物無法利用

高速公路局沉砂滯洪池改善範例

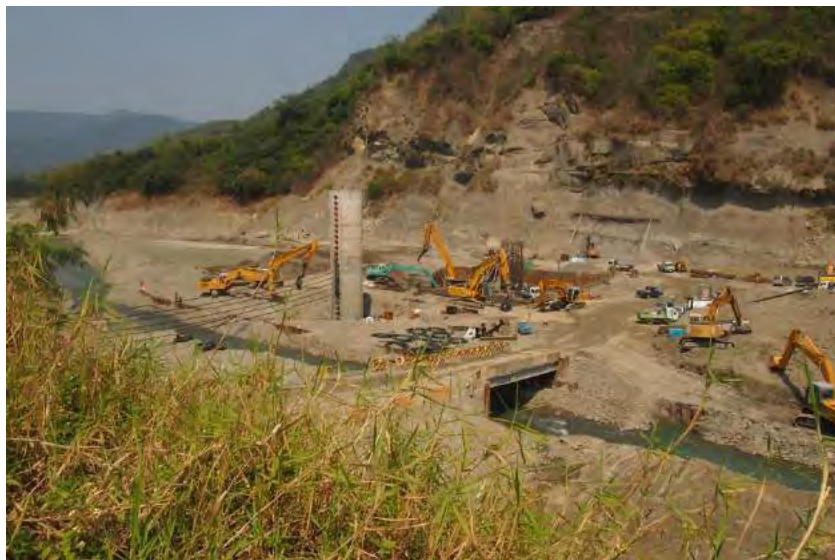
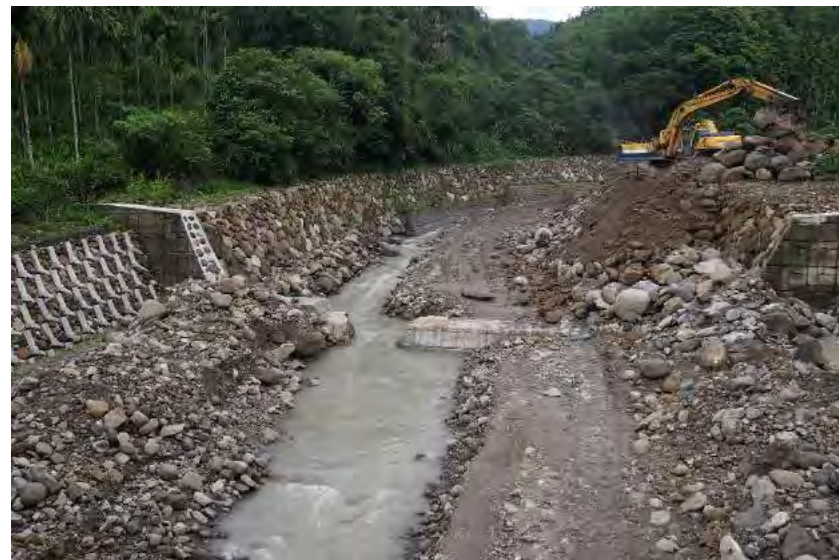
- 設排檔水設施或臨時過水便橋，避免直接擾動溪流
- 設置臨時沉砂池或靜水池，沉澱土砂後再排出
- 採半半施工法，河道兩岸分批施工

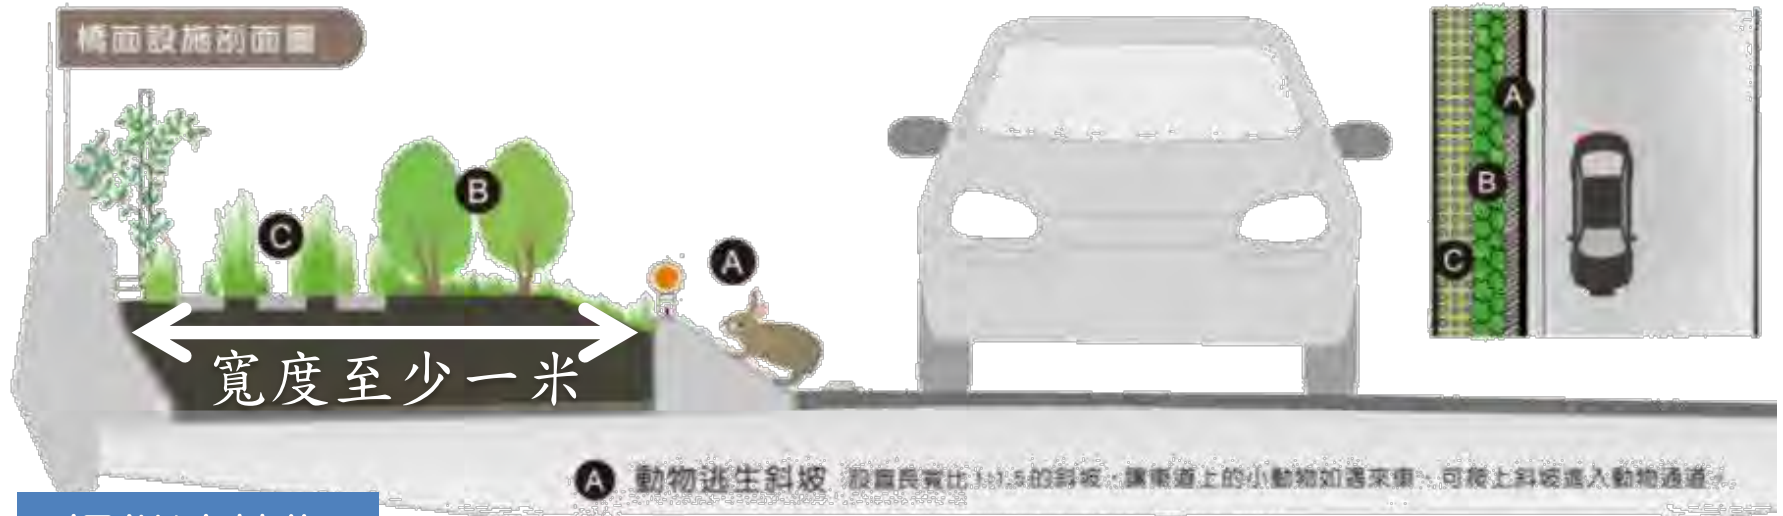
大甲段
138k+961~139k+174

設計理念：國道兩側動物棲地連結

單側留設動物通行空間

橋面設施俯視圖

橋面設施剖面圖

提供遮蔽物
增加通行意願

- A 動物逃生斜坡** 設置長寬比 1:1.5 的斜坡，讓車道上的小動物如遇來車，可爬上斜坡進入動物通道。
- B 綠籬** 減少來自車道的干擾，增加動物利用率。
- C 動物通道** 石虎喜歡較開闊的野地，因此搭配植生和石礫以維持野草環境。

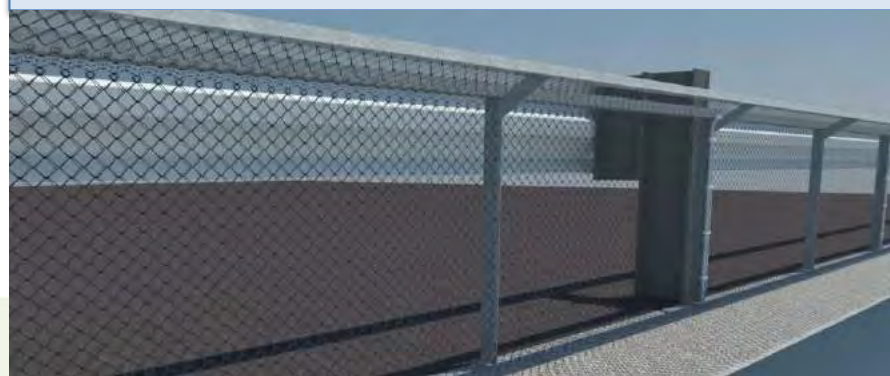
國道路肩動物防護網友善設計
