# 工程生態檢核機制發展 與办理流程

黃于玻

108.03.18

# 常見的生態議題 與影響減輕對策

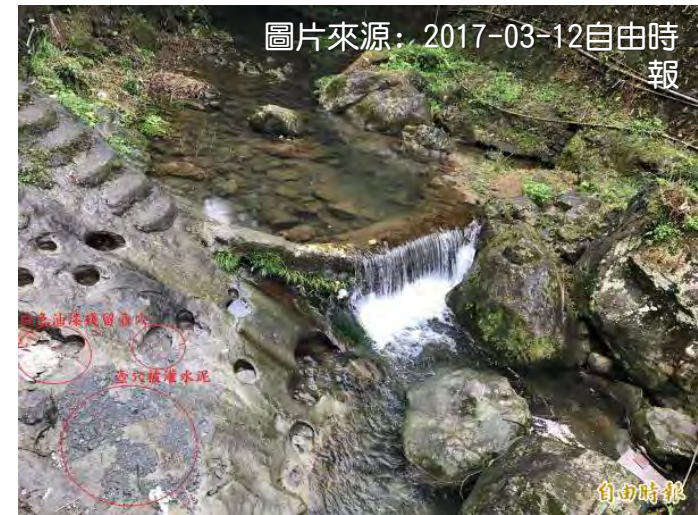
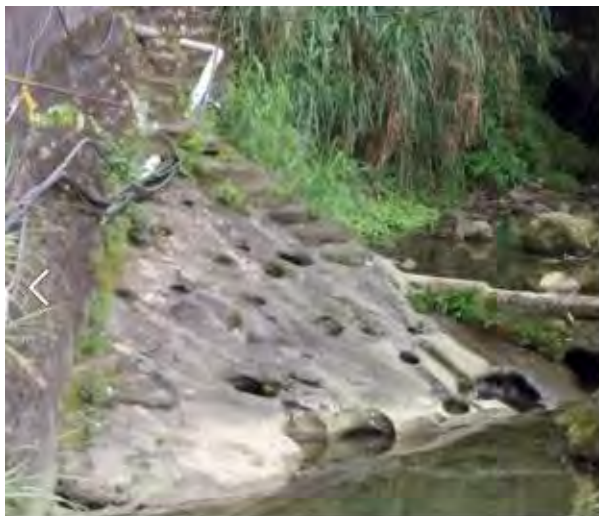
- 龍泉溪為大台北地區少數保有自然地貌的溪澗，地景及生態豐富，包括需要數百年至上千年才能形成的壺穴地景
- 為推廣觀光，居民向水利局提案進行環境營造工程設置觀景平台、階梯及步道
- 施工前開設過3次說明會，居民與水利局取得「不破壞環境、不增設混凝土構造物」等共識
- 3/9竣工後卻被發現數個壺穴遭水泥填平、留下白色殘漆

施工前

施工後 自由時報

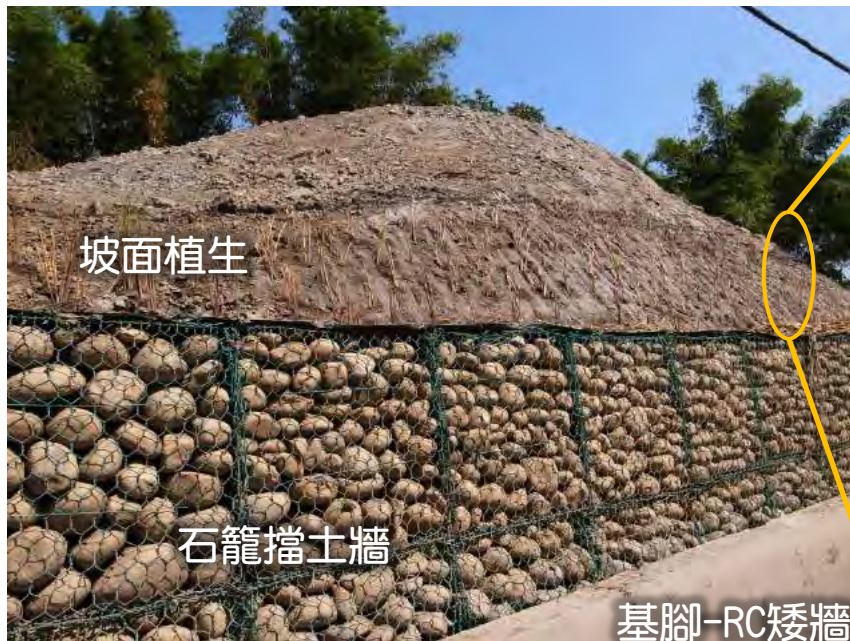
## 北勢坑支線道路擋土牆改善工程-臺南市政府

### 依泥岩地形進行設計

- 【縮小】基設修改減少挖方量及擋土牆高度
- 【減輕】坡面植生植株**現地採種**
- 【減輕】多孔隙擋土牆，混凝土結構減量
- 【補償】綠籬採**泥岩適生灌木-黃荊**

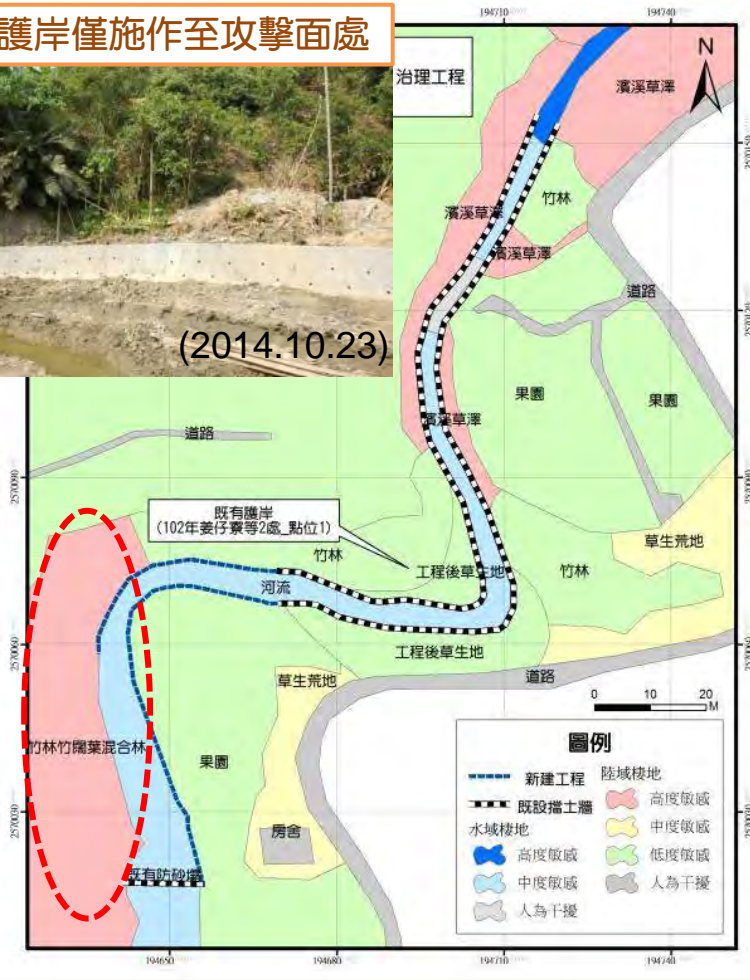
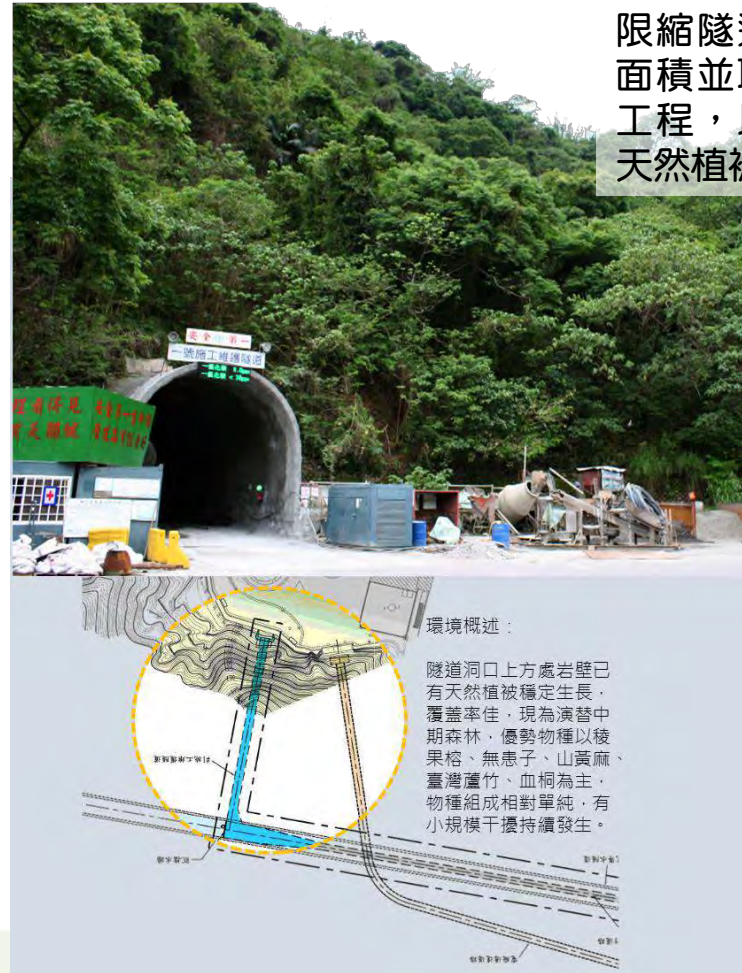
限縮隧道口開挖面積並取消護坡工程，以減少對天然植被的影響

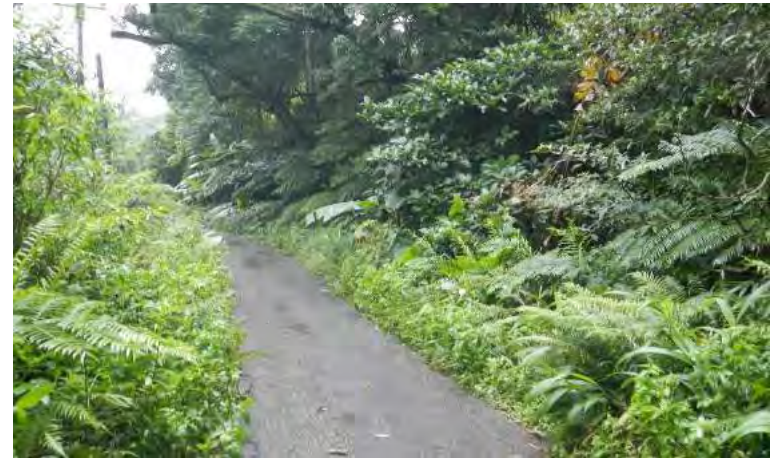
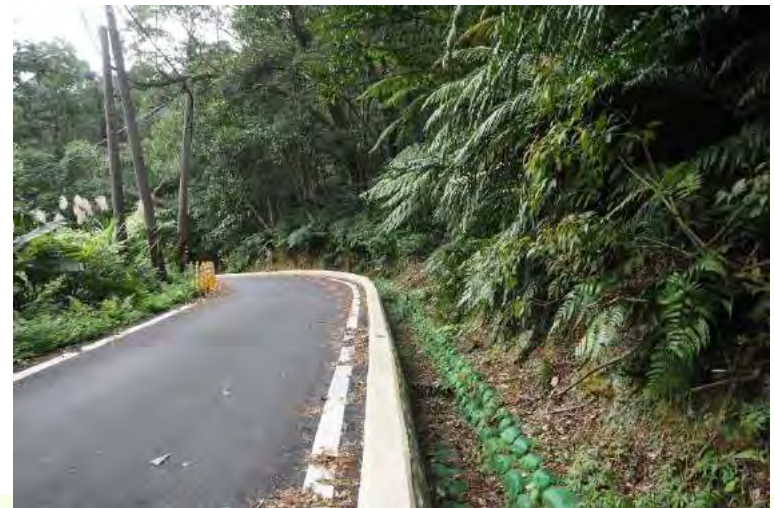
- 規劃施工機具行進路線  
減少環境擾動破壞

- 開挖面積限縮範圍  
減少工程裸露面積

施工前

完工後
